Informe N°

Informe De Mecánica De Suelos

Vivienda calle El Cerro 4685, Renca

Santiago, 12 de julio de 2012

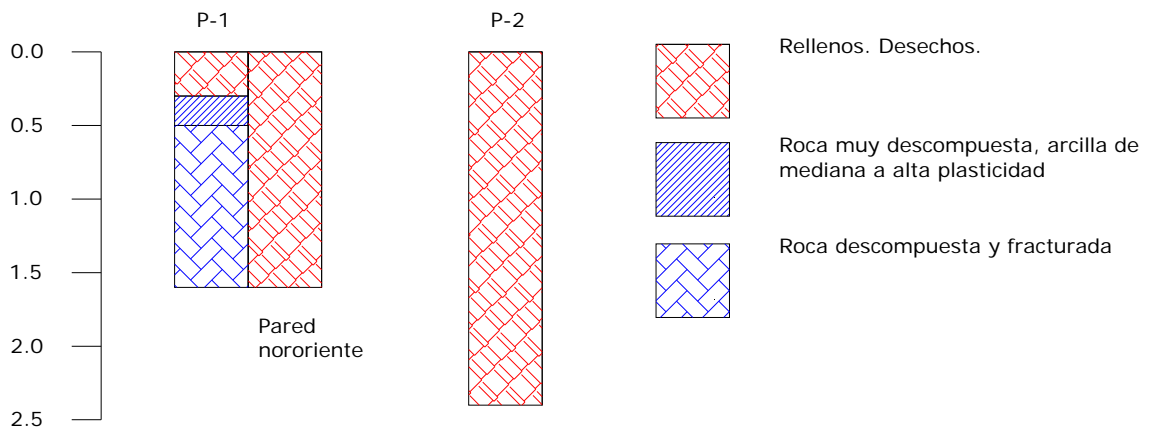
Figura 3.2-3. Estratigrafía de los pozos

Para la prospección del terreno, DICTUC excavó 2 pozos. En uno de los pozos se observó roca desde 30cm hasta el fondo del pozo 1.6m, sin embargo en la esquina nororiental del pozo se encontraron rellenos en toda su profundidad. En el otro pozo, pese a excavarse adyacente a cortes visibles en roca, se encontraron desechos en toda su profundidad 2.4m.

Profundidad, m	Descripción visual
0.0 – 0.3	Relleno, escombros
0.3 – 0.5	Roca muy alterada, arcilla de mediana a alta plasticidad color pardo oscuro. Humedad baja. Consistencia dura. Estructura homogénea.
0.5 – 1.6	Roca alterada y fracturada color pardo rojizo. Nota. En la esquina nororiente del pozo se encontraron desechos y rellenos de suelo suelto desde la boca del pozo hasta el máximo excavado 1.6m, sin determinarse el fondo de los rellenos

Profundidad, m	Descripción visual
0.0 – 2.4	Relleno. Compuesto por material de corte de cerro con abundantes basuras, papeles, plásticos, metales.

Es necesario, después de realizar la limpieza del sitio, eliminar las capas más superficiales de las rocas alteradas y asimismo, eliminar todo tipo de desechos, como los encontrados en el pozo P-2 y P-1.

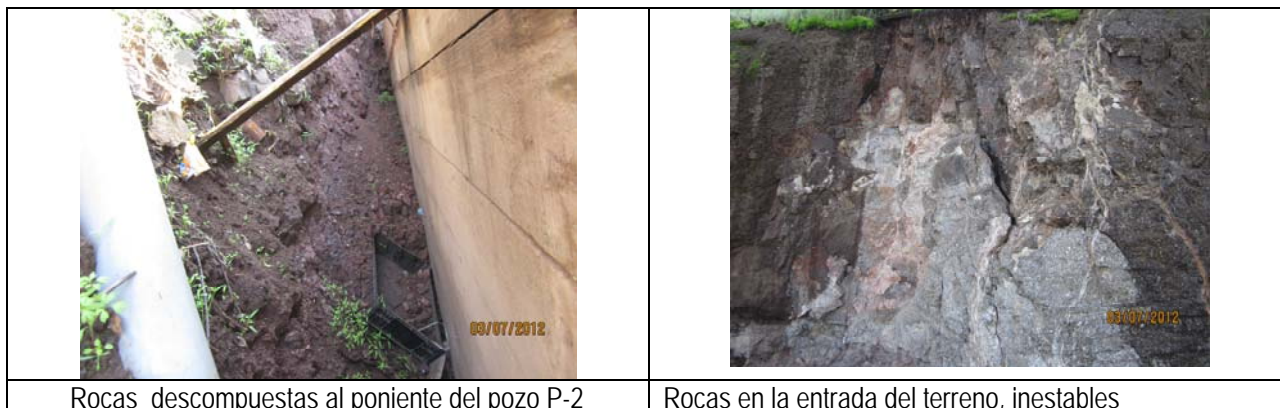
Figura 3.2-4. Cortes cercanos a los pozos

La figura 3.2-3 muestra la estratigrafía de los pozos de prospección. En la figura 3.2-4 se muestran vistas donde se observa rocas aguas arriba y aguas abajo del proyecto.

De acuerdo a las observaciones realizadas en terreno, las rocas que componen el terreno de fundación de este proyecto, presentan un alto grado de alteración o meteorización. Las capas más superficiales se encontraron muy alteradas, correspondiendo a suelos que eventualmente podrían tener un comportamiento expansivo. Hacia el sur poniente del sitio se observaron paredes de piedras, que eventualmente pueden estar cubriendo rellenos no identificados en este estudio. No es posible con la prospección realizada conocer los materiales que componen esas paredes del sitio, por lo que eventualmente podrían existir depósitos de materiales inadecuados con profundidades importantes.

- a.- mantener cortes en la roca con talud no superior a 65° con respecto a la horizontal.
- b.- eliminar todos los trozos de roca que puedan verse “suelos” en forma aparente
- c.- reforzar el corte con perno y malla. Se recomiendan pernos de diámetro 22mm en una “grilla” de 1.5x1.5m (visto frontalmente en el corte). La longitud de los pernos será mínimo 2.5m, inyectados totalmente. La malla será de alambre cosido tipo Inchalam 5008 ó 5010, instalada desde el coronamiento.

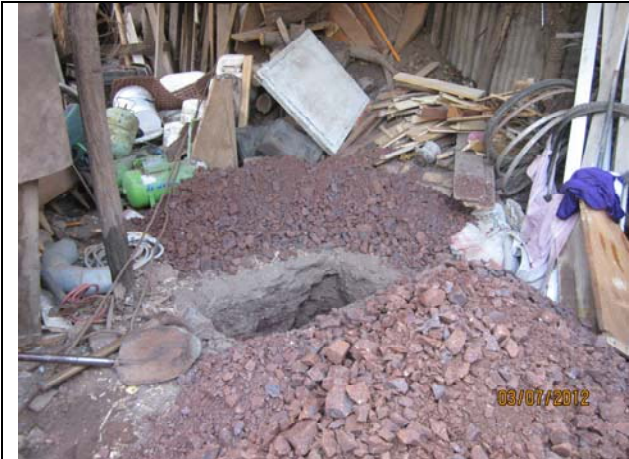
Ubicación P-1

Pozo 1 S33°23'59.5" W70°43'00.4" 2.9m al sur de corte en roca. 2.5m al poniente de corte en roca

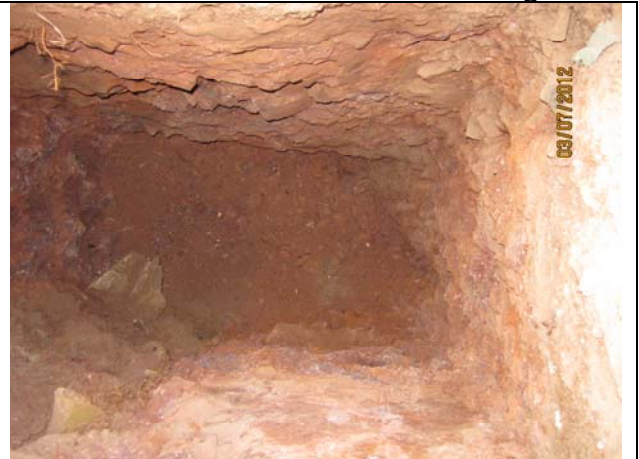
Interior P-1 (1.6m)

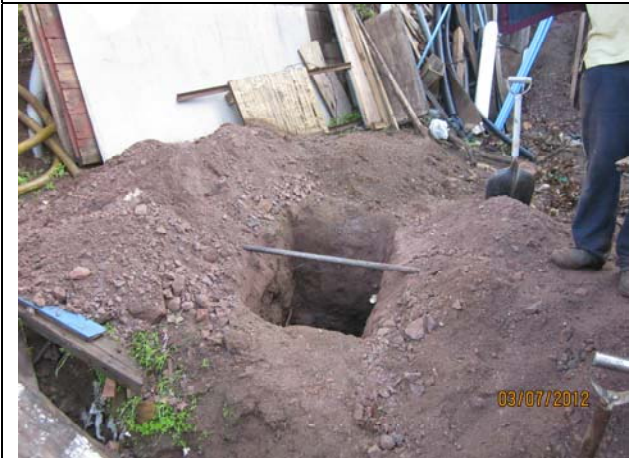
Ubicación P-2

Pozo 2. S33°23'59.4" W70°43'00.6". 4.6m al sur de corte en roca 2.6m al oriente de corte en roca

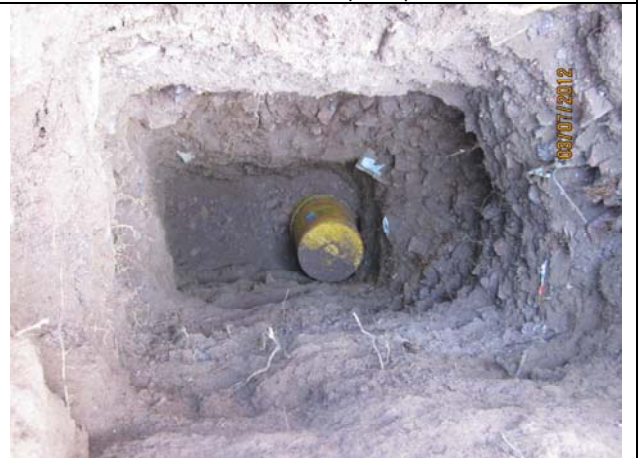
Interior P-2 (2.4m)
